Wie weet er nog een goeie bak?

Door: Wim

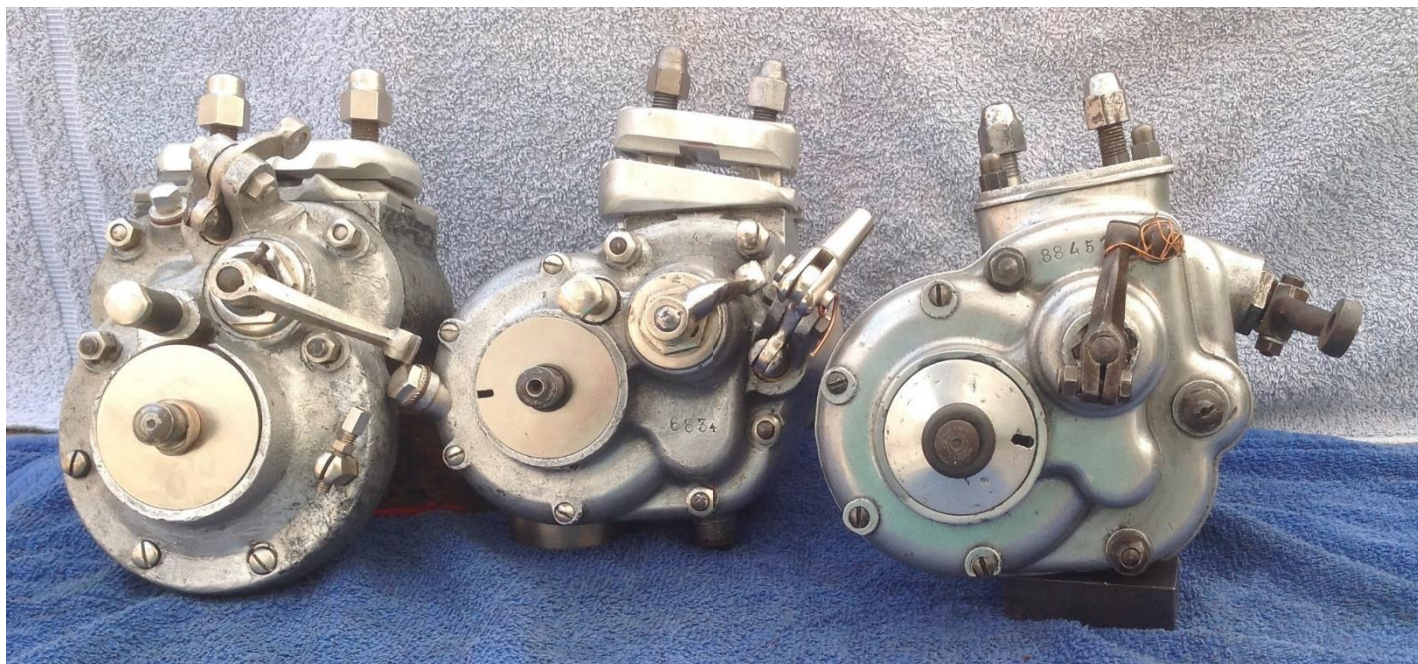
Hieronder op de foto: drie generaties Terrot versnellingsbakken

De linkse is de E bak (1921-1924), de middelste is de opvolger (1925) met de gemaakte verloopstukken die de bak 12 graden laat kantelen, de rechtse is de drievernellingsbak die de tweebak opvolgde. Dat zijn nu dus drie goeie bakken, waarvan een schuine...

Met de opgedane kennis zou dat alleen goed functioneren als de F bak 12 graden achterwaarts gekanteld gemonteerd zou gaan worden. Dat zou kunnen met aangepaste klemstukken die toch al gemaakt moesten worden vanwege de andere buismaat van het frame.

Maar eerst moesten de geplette buizen nog hersteld worden. Dit lukte door draaien met een stelbaar stalen klemstuk in de maat van de beschadigde framebuis en zwaar vet. Zorgen over de sterkte heb ik niet, zo erg was het nu ook weer niet. De aluminium klemstukken voor de versnellingsbak kon ik maken door mijn Myford draaibank om te bouwen tot kotterbank. Borstelen met een roterende staaldraadborstel gaf het product een mooie giet-look.

Het inwendige van de versnellingsbak werd ook gereviseerd wat inhield dat de lagers vervangen werden (gelukkig gangbare maten) en de bronzen bussen nieuw gedraaid. De conus voor de koppeling moest licht nageslepen worden. Die had iemand ooit bewerkt met een centerpunt. Ook weer zo'n actie die niet werkt. Met nieuwe bouten en moeren en wat vernikkelwerk was de bak bruikbaar en netjes.
