## Schokkende zaken

***In de meeste magneet ontstekingen zitten twee koolborstels: een voor de massa van het laagspanningsgedeelte en een voor de afname van de hoogspanning op de sleepring. Er zijn uitzonderingen, bijvoorbeeld Morel en sommige Lucas modellen, die werken anders. Dit keer iets over een MEA magneet.***

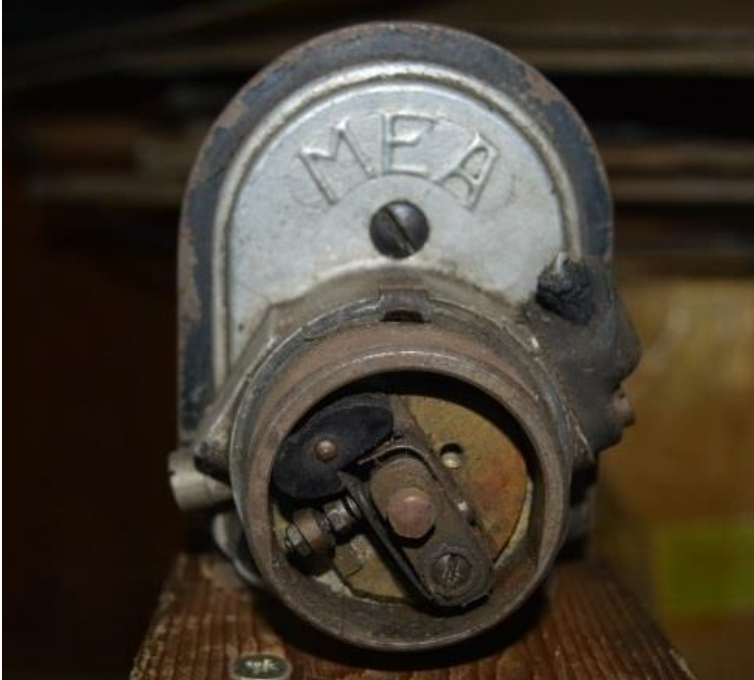
*Illustratie van de website [www.brammotoren.nl](http://www.brammotoren.nl)*

Een MEA magneet gaf onregelmatige en niet erg sterke vonken. De contactpunten en de koolborstel van het primaire deel waren in orde maar de koolborstel van het hoogspanningsgedeelte niet. De sleepring was zwart en was wat gegroefd, de koolborstel lag er uit en het veertje liep direct op de sleepring. Dat zou niet lang goed zijn gegaan. De pick-up, de koolborstelhouder dus, was ooit door iemand gemodificeerd. Er zat een roestige houtschroef in verwerkt, de waterkering was weg en de bougiekabel was door een kennelijk besluiteloos type op maat gebracht want er zaten diverse aanzetten van een mes in. De vergissing was “goedgemaakt” met isolatie band. De koolborstel die terug

gevonden werd was “uit de hand” pas gevijld en veel te dun. Toch heeft de motor zo gelopen, maar om het zo te laten?

Het anker werd slinger vrij opgespannen in de draaibank en de sleep ring zo zuinig mogelijk afgedraaid en gepolijst.

Er kwam een nieuwe koolborstelhouder zonder ijzer er in (hard messing voor een betere geleiding) en een betere waterwering. Ook de bougiekabel werd vernieuwd en het einde voorzien van oud model bougie aansluiting en een gekarteld schroefje.

Het koolborsteltje werd ook vernieuwd. Dit werd gemaakt uit een bestaande koolborstel.

In een stukje aluminium staf werd een kamertje gedraaid waarin een bestaande koolborstel net paste. Deze werd met tweecomponentenlijm (epoxy) in het kamertje gelijmd. Met een scherpe mesbeitel werd het aluminium eerst afgedraaid tot een dunwandig busje en daarna kool en aluminium samen naar de gewenste maat. Wel een scherpe beitel hiervoor gebruiken anders is er te veel wrijving waardoor de lijm kan smelten. Afsteken gaat goed met een figuurzaagje en teruglopende bank.

Na montage bleek de magneet wel wat beter te vonken maar nog steeds onregelmatig. Na een bezoek aan J. de Laat in Boxtel werd ook nog de condensator vervangen, en ja hoor, alles goed.
